# Ярмарка инновационных разработок «Роботизация и мехатроника»

**Многоканальный компьютерный  
вибродиагностический комплекс для  
распознавания дефектов электрического  
оборудования и дизельных двигателей во  
время их работы**

**ГГТУ имени П.О. Сухого  
Кафедра «Электроснабжение»**

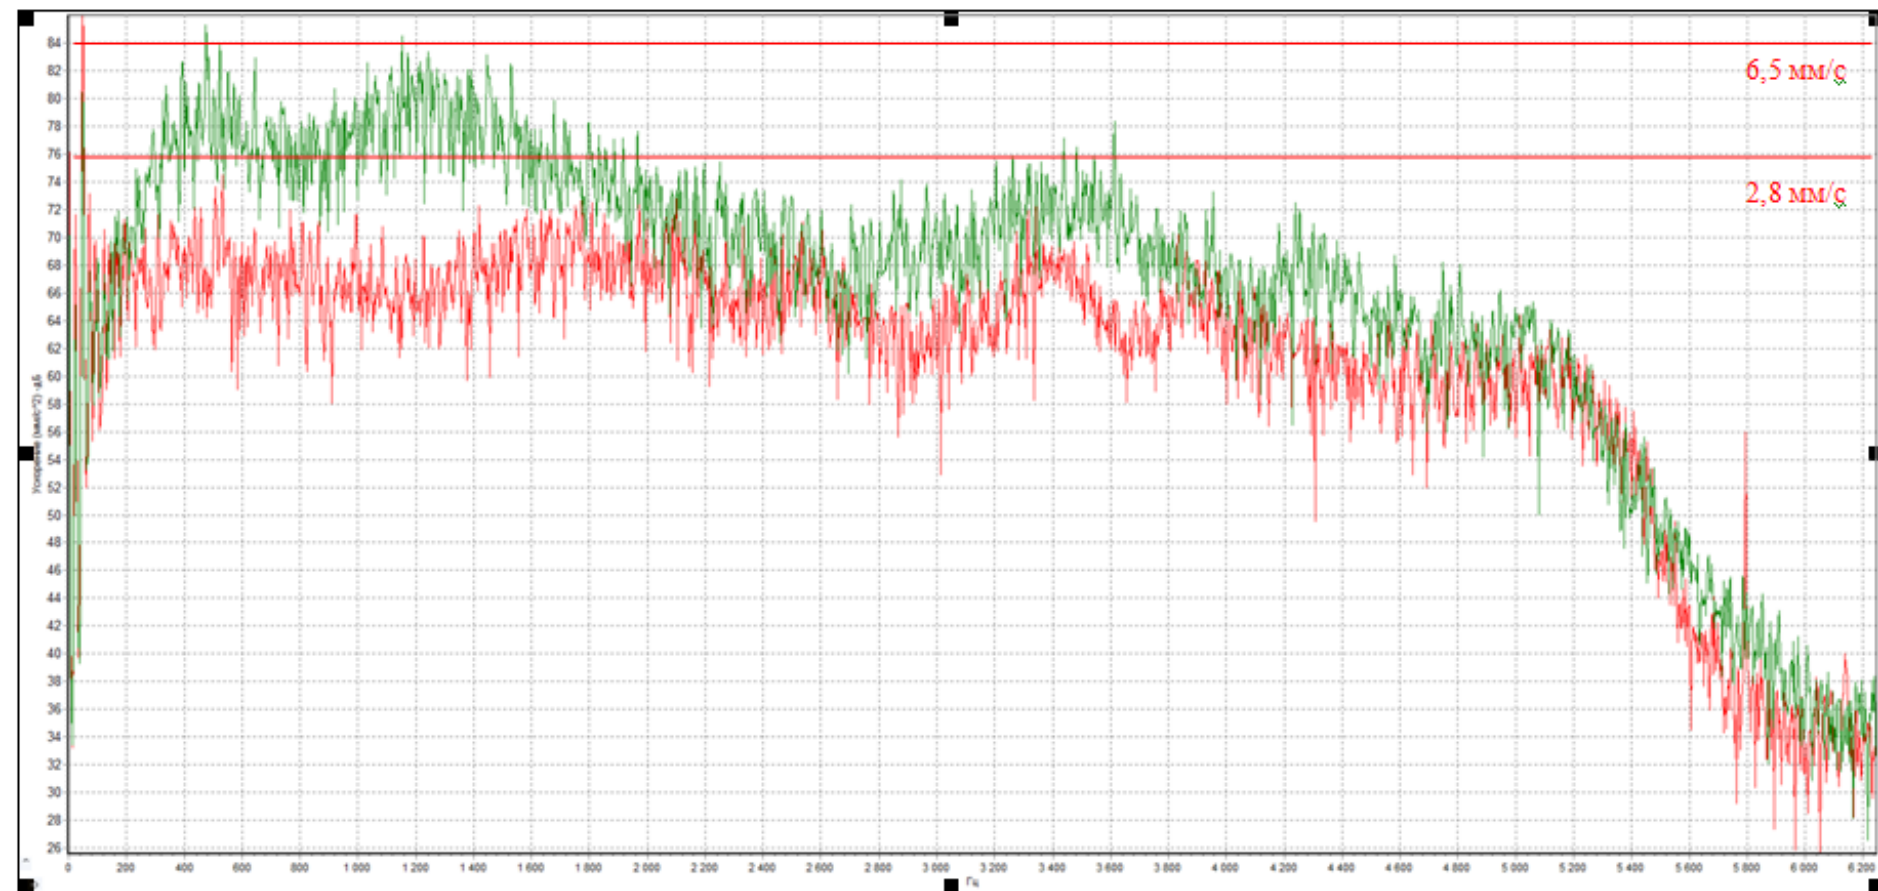
**Спектр вибрации ПК 311 №3 (зеленым - со старой смазкой, красным - после удаления старой смазки и добавления новой) до 5000 Гц**

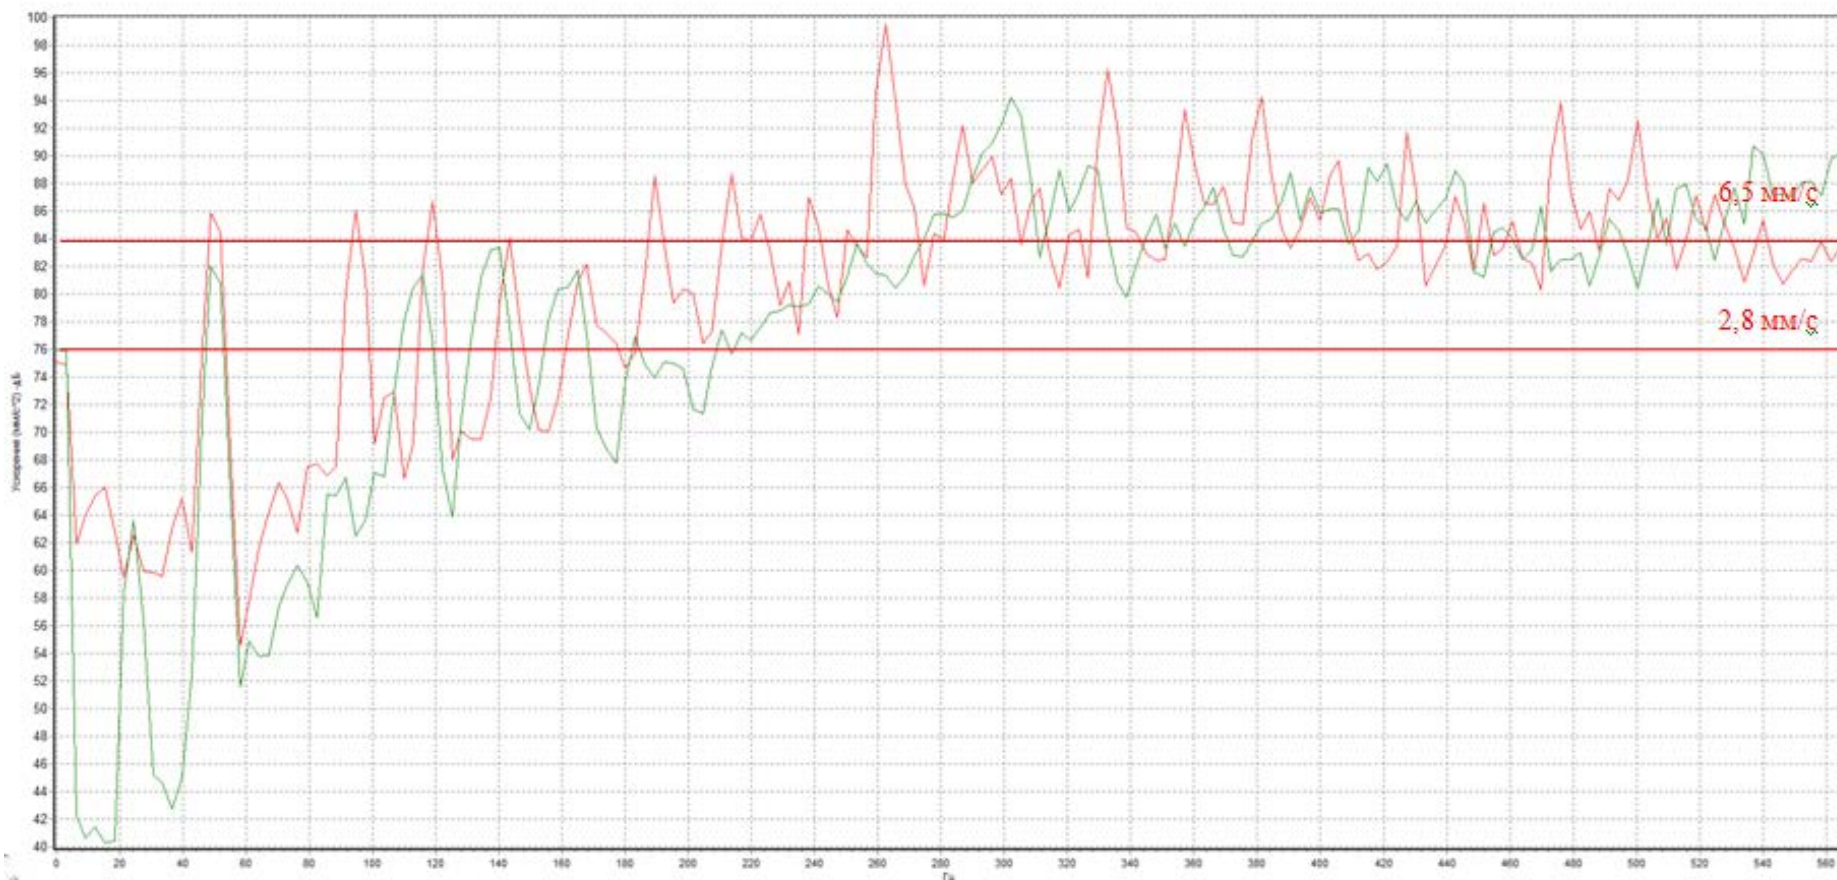
# Спектр вибрации ПК 311 №5 (зеленым - со старой смазкой, красным - после удаления старой смазки и добавления новой) до 500 Гц
